Análisis de la complejidad social en el sector Torreón, Complejo Purum Llacta, Cheto, provincia Chachapoyas, región Amazonas

Analysis of social complexity in the Torreón sector, Purum Llacta Complex, Cheto, Chachapoyas province, Amazonas region

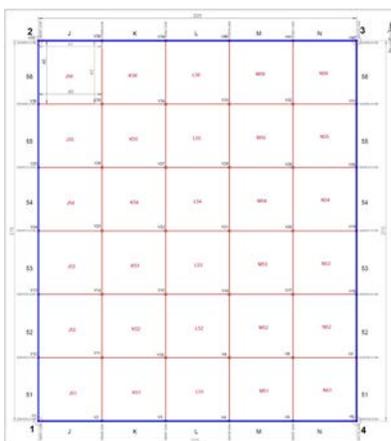
Figura 1. División del área intervenida

Consistió en dos técnicas, la observación del sitio (exploración) y recorrido del área arqueológica (descripción) con la finalidad de describir con exactitud (Figura 1).

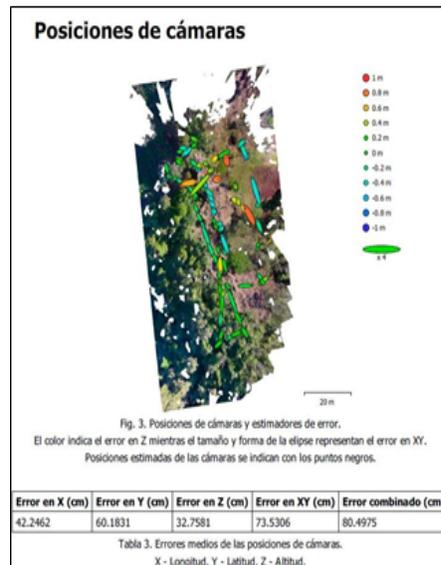
Figura 2. Posiciones de cámaras y estimadores de error en el sector Torreón.

Se realizó el levantamiento fotogramétrico de la cuadrícula L53, el cual presentaba la mayor concentración de evidencias arqueológicas en superficie, el Dron utilizado es el Phanton 3 Pro, y el procesamiento se realizó en el Software Agisoft Photoscan (Figura 2).

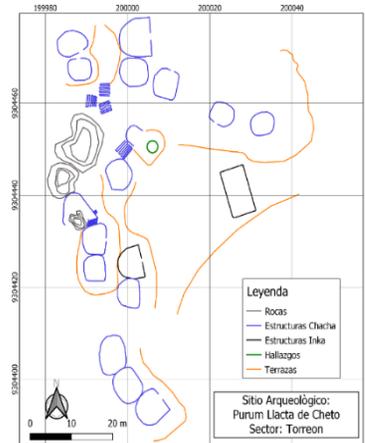
Figura 3. El plano distribuido los estilos arquitectónicos del sector Torreón de Complejo Arqueológico de Purum Llacta de Cheto.

Se registró a través de sistema software de información geográfico mediante puntos para la elaboración de planos en los diferentes estilos arquitectónicos (Figura 3).

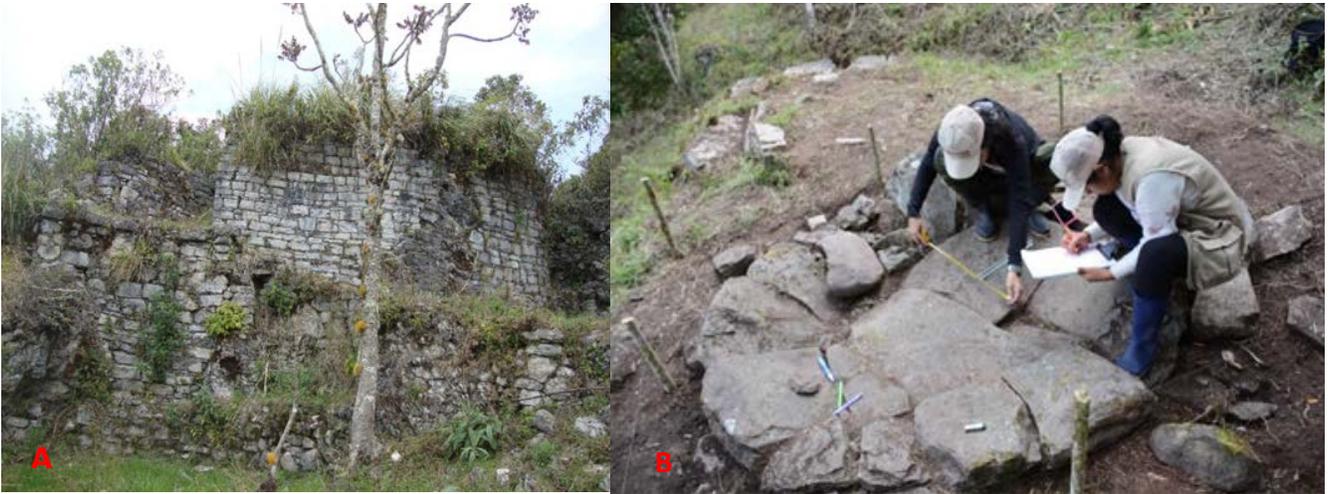
4. Fotografías de la estructura en el sector Torreón; A=Vista frontal; B=Vista de planta

La Figura 4, se evidencia las imágenes en el sector Torreón y muestra un diseño arquitectónico de dos niveles que se encuentra adosado al cerro Purum Llacta, que se presume tuvo una función de observación astronómica o control administrativo de la micro cuenca Olia (Figura A). El Ushnu se encuentra en la parte Noreste del sector Torreón y tiene una medida aproximada de 20 metros de largo por 10 metros de ancho en la base que colinda con la plaza (Figura B).

Las estructuras circulares y forma de D tienen cornisas o aleros, y las bases plataformas estructuras están relacionadas como áreas de vivienda y/o procesamientos de productos.

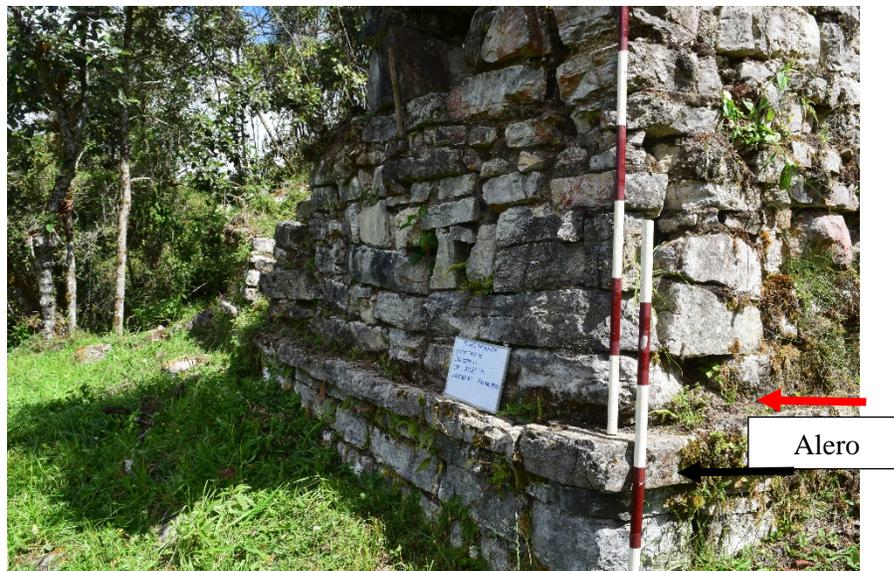
Figura 5. Detalle de una estructura rectangular con alero del Sector Torreón.

También se ha resaltado la parte de cornisa o alero elaborado con piedra labrada de caliza, dando una medición de 50.60cm hasta 80 cm de largo con una altura de 10 a 12 cm y un ancho de 20 a 30 cm (Figura 5).

Algunos estudiosos han propuesto que las cornisas o aleros servían para alejar el agua de los cimientos para proteger al edificio del clima lluvioso de Chachapoyas (Bonavia 1968: 64-65), estos resultados concuerdan con la investigación con nuestra intervención que con llevan a precisar lo dicho por Bonavia. Koschmieder (2014) señala que las estructuras se caracterizaban por tener diámetros internos de 4 a 6 metros, pero también existen ejemplos de construcciones circulares con diámetros de 10 metros o más, tal y como se evidencia en la investigación.

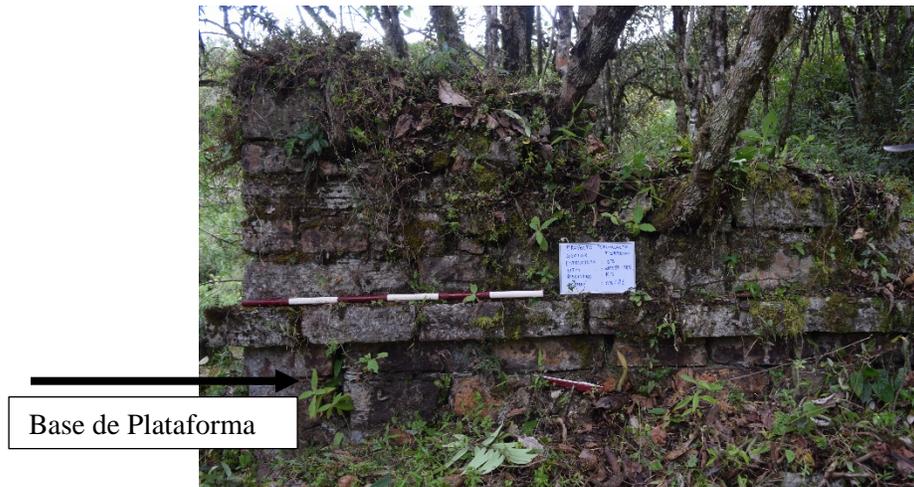
Figura 6. Detalle de una estructura rectangular con base de plataforma del Sector Torreón.

En el área de estudio se ha hallado las bases plataforma en las diversas estructuras en forma D dando una variedad de este elemento arquitectónico en 1 m, 2 m de altura (Figura 6).

La gran mayoría de las bases plataforma tenía forma circular, del mismo diámetro que la «sobre estructura» o ligeramente más grande, pero también existen bases cuadrangulares (Fabre 2006; Alexandrino y Guengerich 2017), como se evidencia en la presente investigación.

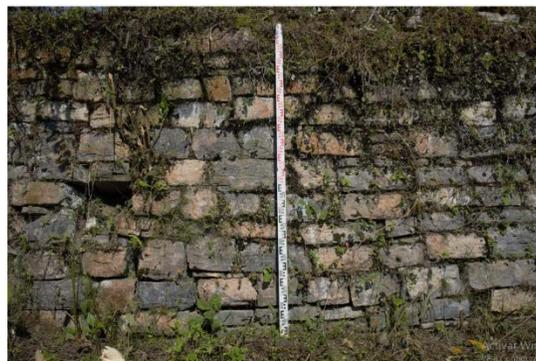
Figura 7. Tipo I Con mejor acabado y tratamiento en la construcción.

Tipo I: presentó un mejor acabado y tratamiento en la construcción; esto se debe a que las piedras utilizadas en este tipo de mampostería son de tipo caliza, labradas en formas cuadradas y rectangulares de diferentes dimensiones (30 cm x 10 cm; 45 cm x 9 cm, 25 cm x 12 cm). Este tipo estuvo relacionado con una clase alta que debió gobernar en Purum Llacta de Cheto (Figura 7)

Las estructuras de tipo I de mampostería, presentes en un mayor porcentaje, están ubicados en la parte central del sector Torreón, lo cual podría evidenciar la presencia de una clase social alta y/o gobernante. Rodeando las estructuras del primer tipo de mampostería se encuentran las de tipo II, lo cual evidencia la existencia de una clase intermedia representada por los administradores y comerciantes.

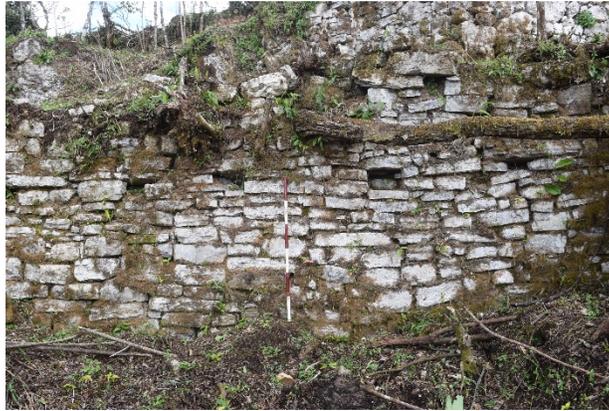
Figura 8. Tipo II regular acabado y poca inversión mano de obra

Tipo II: presenta estructuras de regular acabado y poca inversión de obra; esto se debe a que las piedras utilizadas en este tipo de mampostería son de tipo caliza, semilabradas en formas rectangulares de diferentes dimensiones (30 cm x 10 cm; 45 cm x 9 cm, 25 cm x 8 cm). Este tipo estuvo relacionado con una clase intermedia, compuesta de administradores, comerciantes u otros en Purum Llacta de Cheto (Figura 8).

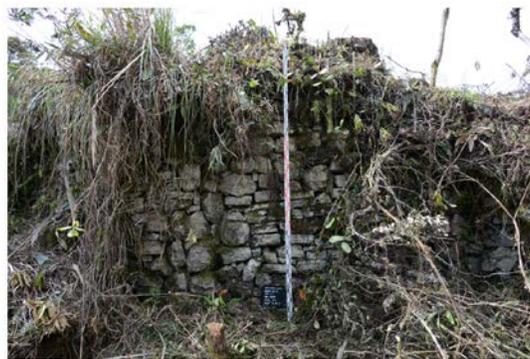
Figura 9. Tipo III estructuras con piedras canteadas y escasa lineamiento

Tipo III: estructuras con piedras canteadas y escasa mano de obra; este tipo de mampostería no presenta piedras elaboradas sino piedras sin tratamiento alguno. Debido a lo rustico y sencillo de la mampostería, está relacionado con el pueblo llano (Figura 9).

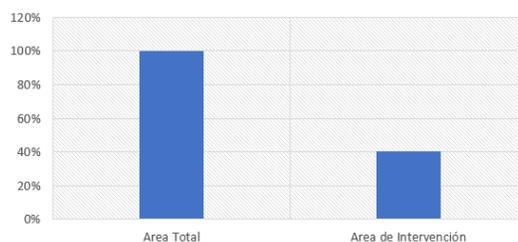
Figura 11. Distribución de construcción arquitectónica del Sector Torreón

En la Figura 10, la distribución de construcción arquitectónica del sector Torreón, cuenta que el área intervenida es el 40% por la vegetación rastrera y arbustiva considerando que el resto está cubierto en árboles y otros, posteriormente se realizará en los próximos años para la intervención.
